Asbestinventarisatetest

Haakwegel 20, 8800 Roeselare

Attestnummer : 20260218-000437.000

Uitgegeven op : 18.02.2026

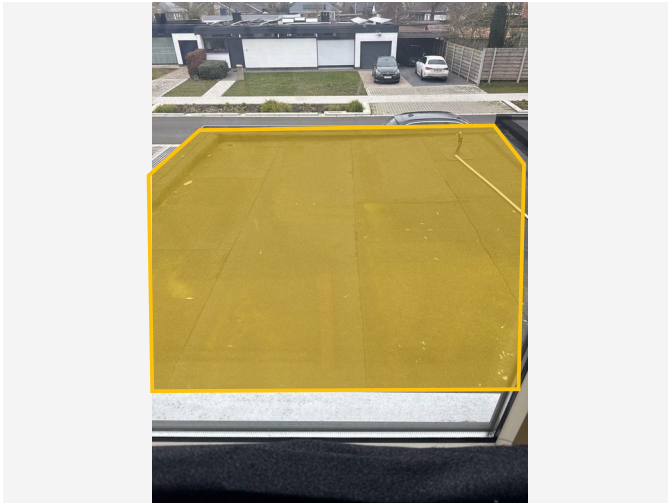
Situeringfoto

Permanente beperking

Reden: Het te onderzoeken materiaal situeert zich hoger dan 3,50 m te rekenen vanaf een veilige ondergrond

Uitleg van de asbestdeskundige: Het platen dak kan mogelijks asbesthoudende roofing bevatten.

Het platte dak bevindt zich op meer dan 8 meter hoogte en kan niet bemonsterd of betreden worden door een ADi, volgens de regels van de welzijnswet. Mostername kan zorgen voor lekschade.

(Asbest)materiaal	Dak- en gevelbekleding - Roofing
Karakterisatie	Asbest (verdacht)
Primaire drager	Plat dak

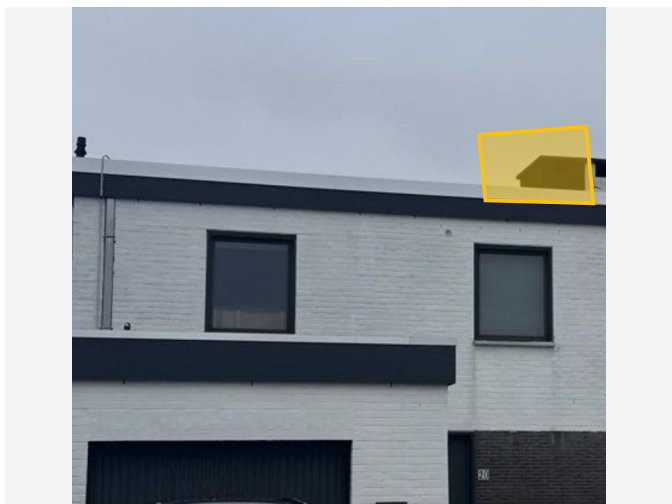
Situeringfoto

Tijdelijke beperking

Reden: Het te onderzoeken materiaal situeert zich hoger dan 3,50 m te rekenen vanaf een veilige ondergrond

Uitleg van de asbestdeskundige: De schouw bevat binnenin mogelijk een asbestcement rookgaskanaal. Laat dit onderzoeken bij eventuele werken.

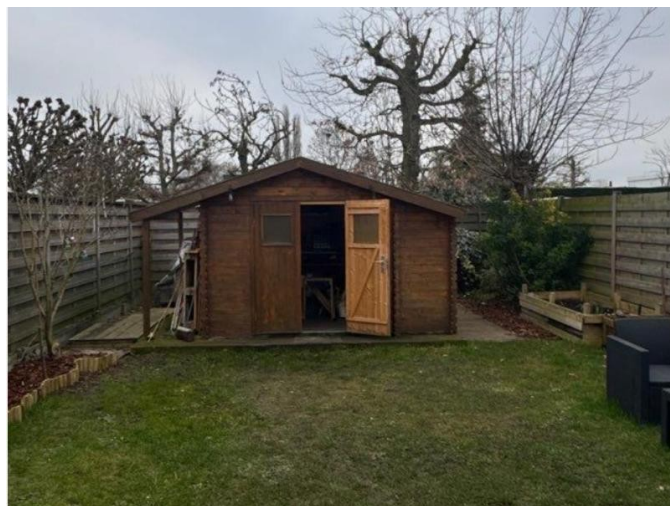
Het tuinhuis kan beschouwd worden als niet asbestverdacht en werd recent geplaatst.

Basis voor advies	De asbestdeskundige beoordeelt het materiaal als niet-asbestverdacht.
--------------------------	---
